## **ANALISI TERMOGRAFICA CERTIFICATA**

**Cliente:** WATERGY S.R.L.

**Oggetto:** VERIFICA DELL'EFFICIENZA DELL'APPLICAZIONE DI  
UNA PELLICOLA PER COPERTURE AD ELEVATA  
RIFLETTANZA SOLARE.

**Luogo:** Assago (MI) – Viale Milano Fiori – Centro Commerciale Carrefour.

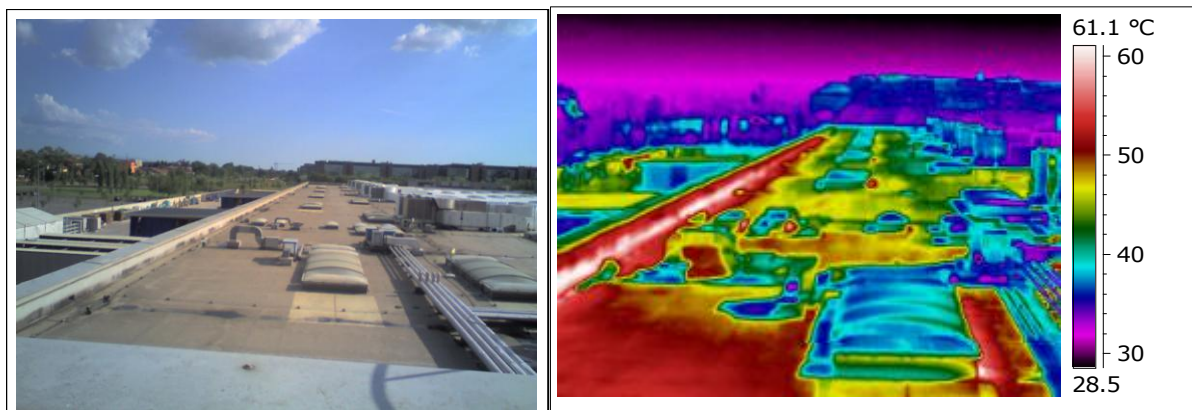
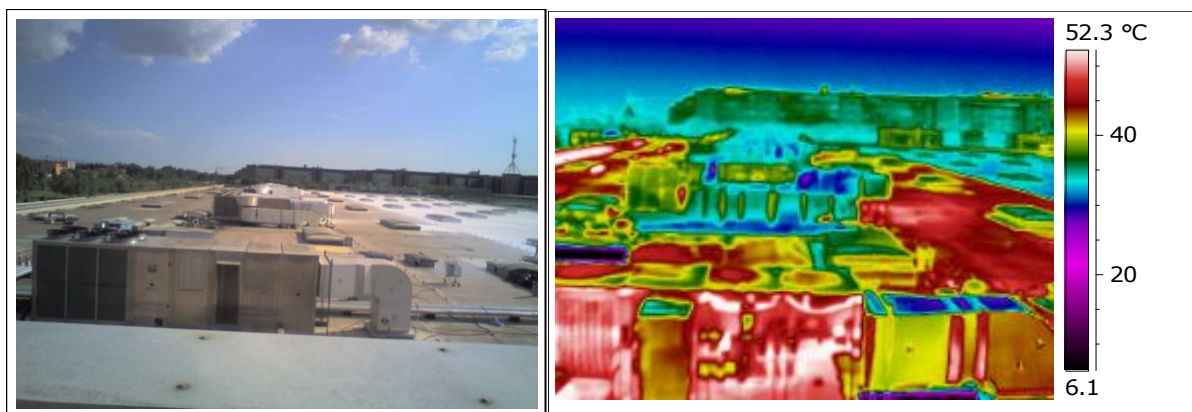
Carrellata di immagini da EST ad OVEST riprese con osservazione della superficie di copertura vista dal lato NORD

Nei primi due settori rappresentati il prodotto ad alta riflettanza non è stato ancora applicato.

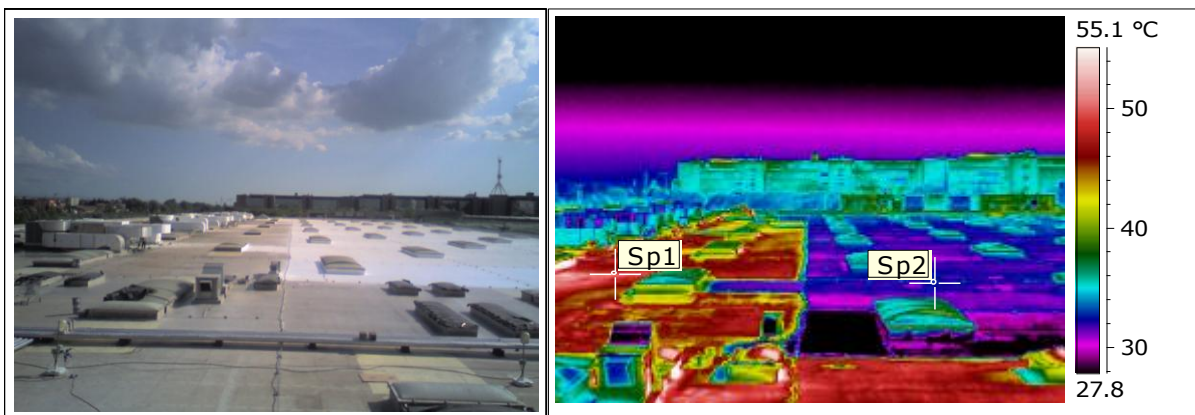
Nelle seguenti immagini si osserva, nel lato della vista reale, una superficie con colorazione più chiara corrispondente alla zona nella quale l'applicazione è già avvenuta.

In tutte le immagini infrarosse successive si può osservare nel dettaglio una fascia Ar1 (più vicina all'osservatore) con una colorazione azzurra/violetto più scura delle altre superfici (più lontane) sulle quali l'applicazione è già avvenuta: tale circostanza è dovuta al fatto che la fascia più vicina è di fresca applicazione e deve ancora asciugare per stabilizzarsi.

Sp1 Temperatura	50.4 °C
Sp2 Temperatura	32.2 °C

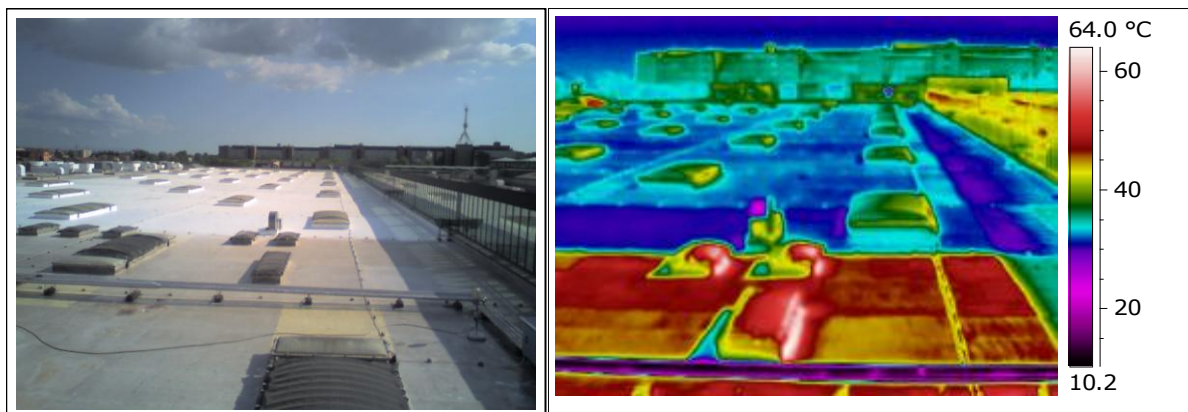
Nelle ultime immagini che riportano la vista della copertura lungo il lato OVEST la fascia a colorazione più scura si estende fino al lato SUD poiché la superficie subisce l'ombra proiettata da una struttura verticale.

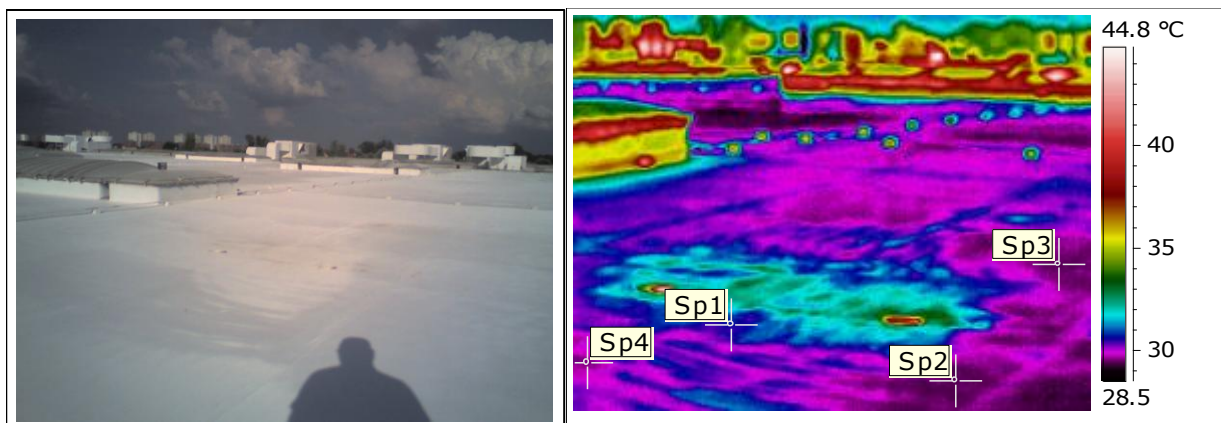
Nella selezione delle due inquadrature seguenti si è ritenuto il caso di stigmatizzare due situazioni differenti ma riconducibili allo stesso tipo di osservazione: in corrispondenza di alcune bocchette di uscita di impianti tecnici si verifica un andamento delle temperature disuniforme; il ripetersi della circostanza induce alla verosimile ipotesi che l'innalzamento della temperatura superficiale sia da imputare indirettamente alla presenza degli impianti.

In particolare si evidenzia le differenze di temperature rilevabili in punti diversi della texture di stesura (circa 1°C)

Sp1 Temperatura	30.4 °C
Sp2 Temperatura	29.4 °C
Sp3 Temperatura	29.4 °C
Sp4 Temperatura	29.8 °C

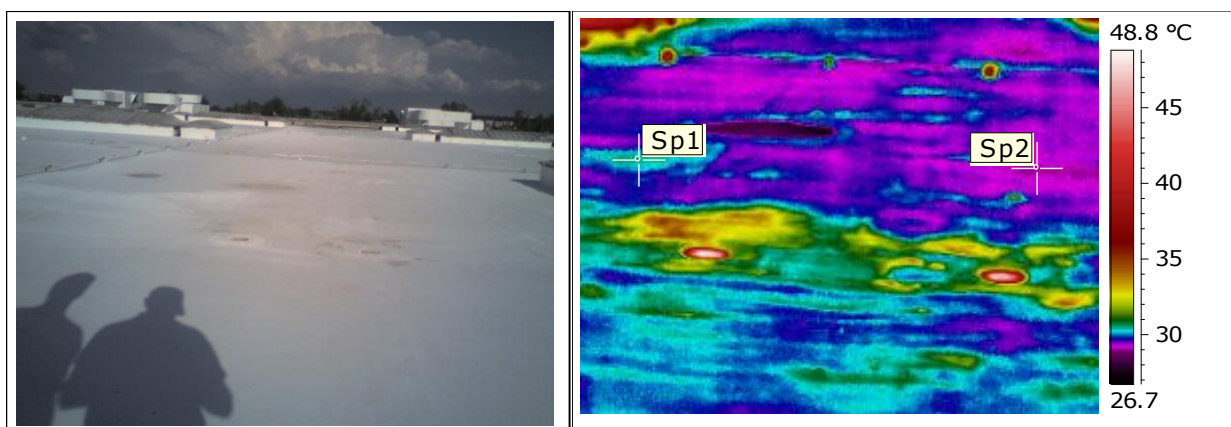
Anche nella seguente inquadratura si colgono due punti di temperatura corrispondenti ad altrettante differenze di stesura individuabili a vista.

Sp1 Temperatura	30.4 °C
Sp2 Temperatura	29.1 °C

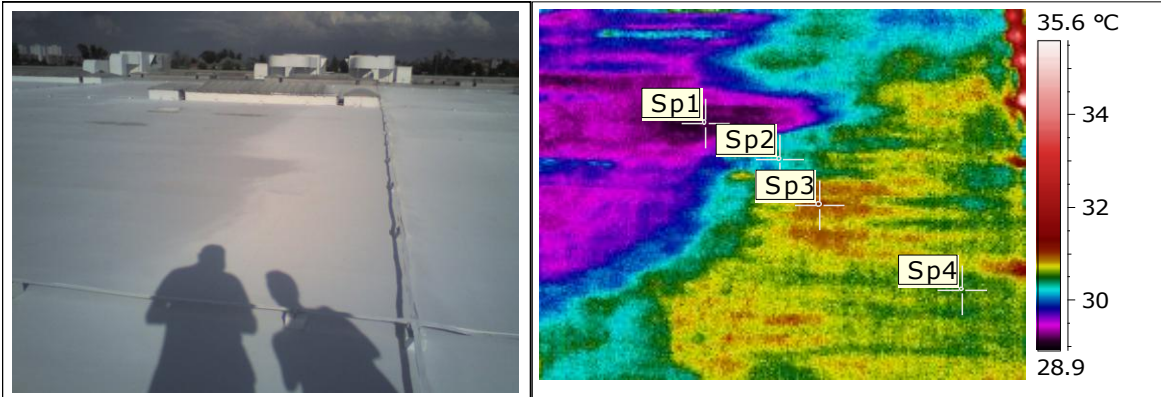
Sp1 Temperatura	29.2 °C
Sp2 Temperatura	30.2 °C
Sp3 Temperatura	30.9 °C
Sp4 Temperatura	30.5 °C

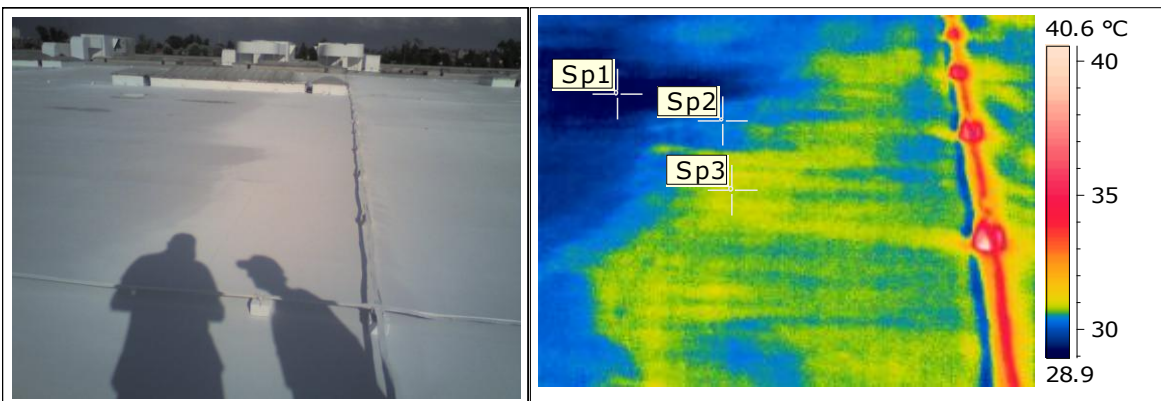
Sp1 Temperatura	29.1 °C
Sp2 Temperatura	30.2 °C
Sp3 Temperatura	30.8 °C

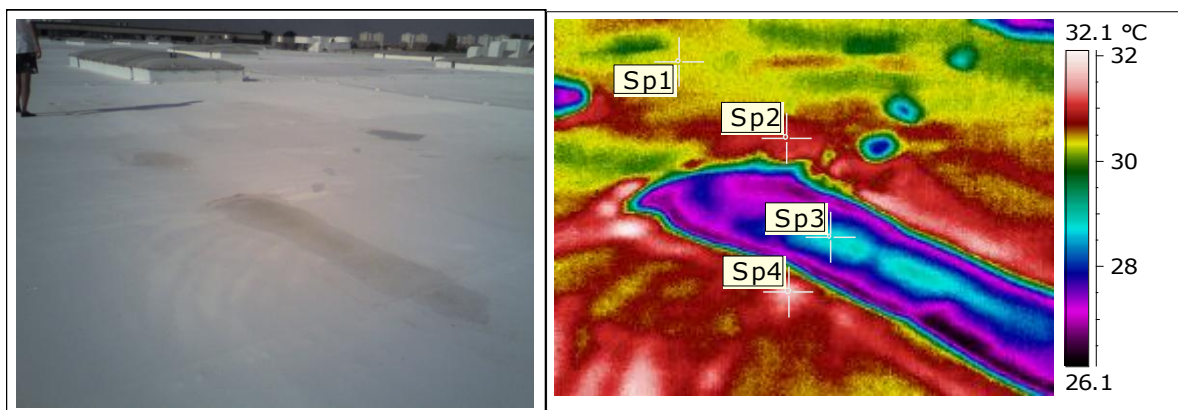
Alla ricerca di criticità si è testato anche una situazione nella quale la disuniformità riguarda addirittura la presenza di una pozza d'acqua residuo della recente precipitazione atmosferica: in corrispondenza di circa 1 cm di acqua stagnante, e quindi in evaporazione, con conseguente sottrazione di calore alla superficie che la contiene, possiamo notare la differenza di soli 2,8° C tra il punto più caldo della superficie asciutta e quello nella pozza.

Sp1 Temperatura	30.4 °C
Sp2 Temperatura	31.1 °C
Sp3 Temperatura	28.8 °C
Sp4 Temperatura	31.6 °C

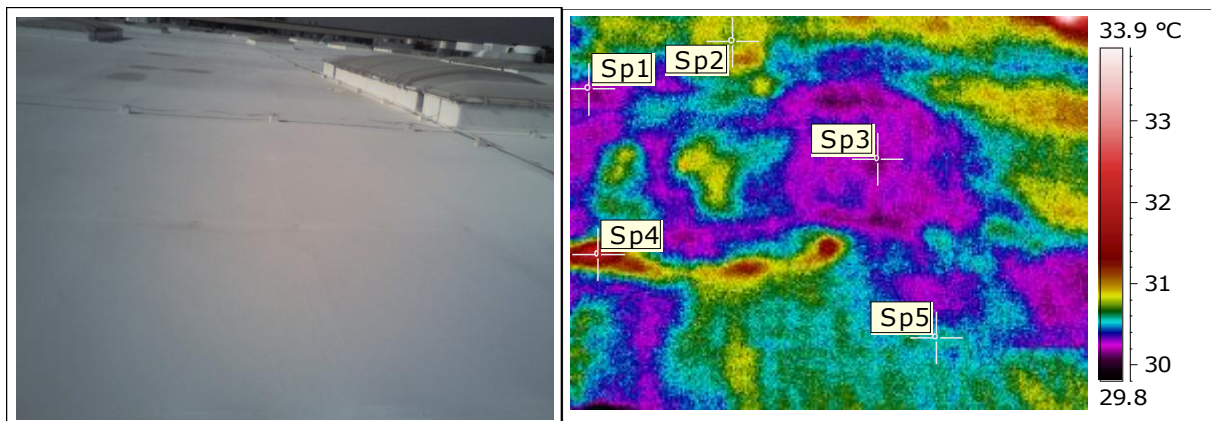
Sp1 Temperatura	30.2 °C
Sp2 Temperatura	30.6 °C
Sp3 Temperatura	30.1 °C
Sp4 Temperatura	32.0 °C
Sp5 Temperatura	30.5 °C

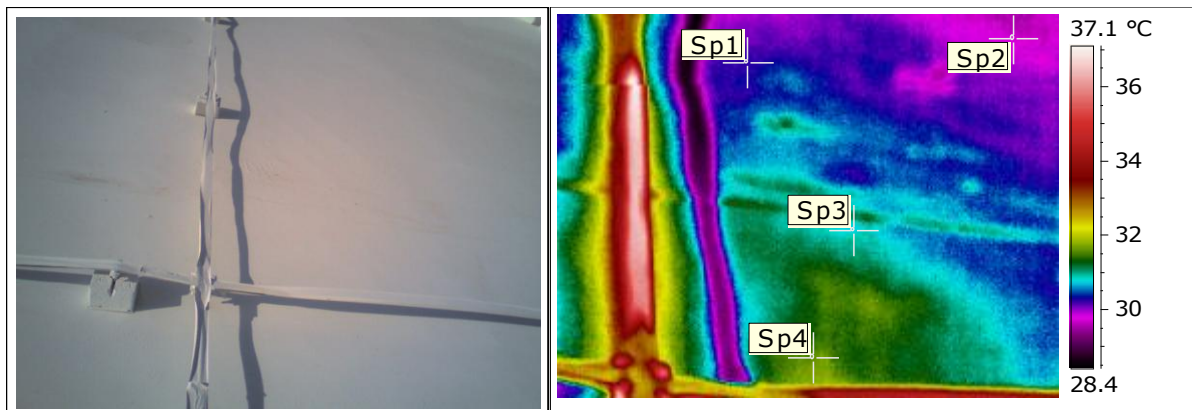
Sp1 Temperatura	30.1 °C
Sp2 Temperatura	29.8 °C
Sp3 Temperatura	30.8 °C
Sp4 Temperatura	31.5 °C
